E2 山陽自動車道 尼子山トンネル火災事故の対応報告

令和5年12月20日

1. 事故概要

発生箇所 : E2 山陽自動車道 下り線 赤穂IC～龍野西IC KP82.5 尼子山トンネル内

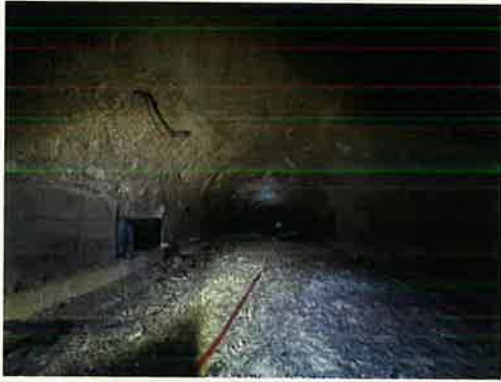
トンネル内部(全景)

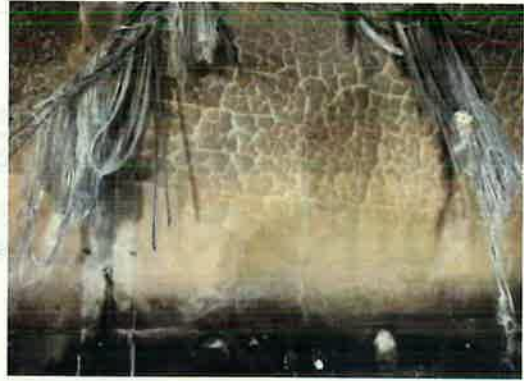
コンクリート表面の亀甲状のひび割れ

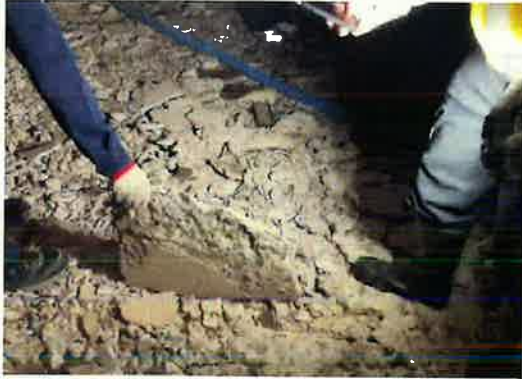
剥離したコンクリートが路面に落下

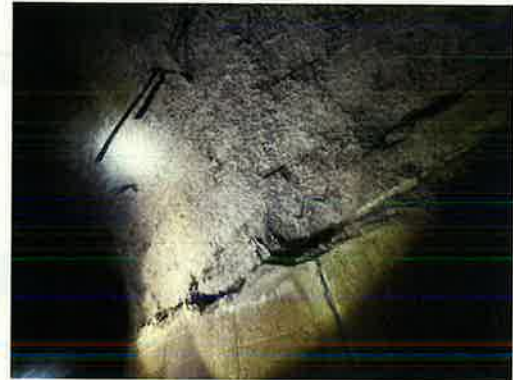
トンネル側面のコンクリートの剥離

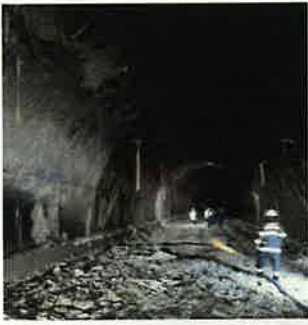
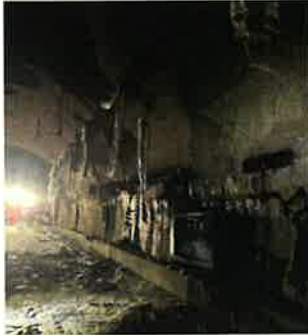
[トンネル内部の焼損状況]

焼損車両・ガレキ撤去

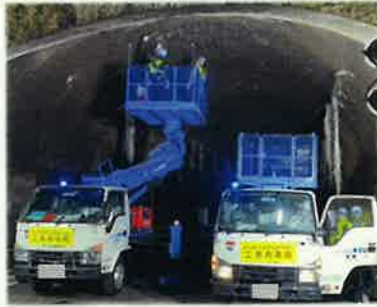
[たたき点検状況]

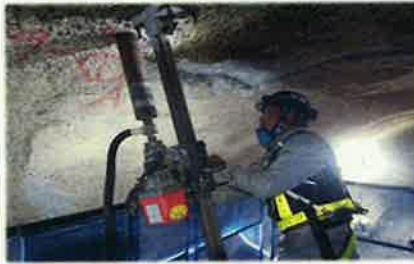
[ボーリングコア削孔状況]

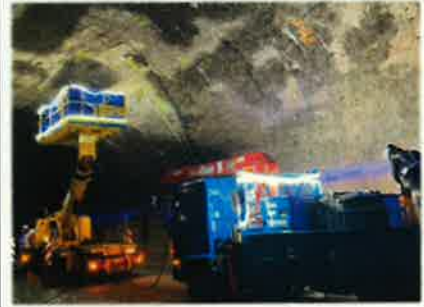
[注入孔削孔状況]

トンネル背面空洞注入

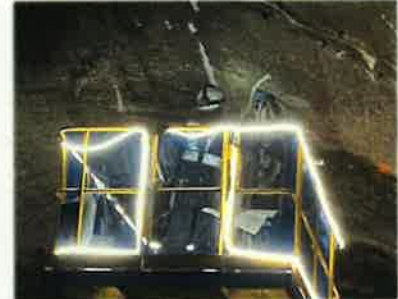
[注入状況]

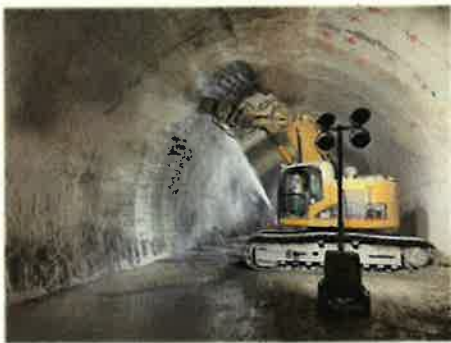
[覆工切削作業状況]

覆工損傷部除去

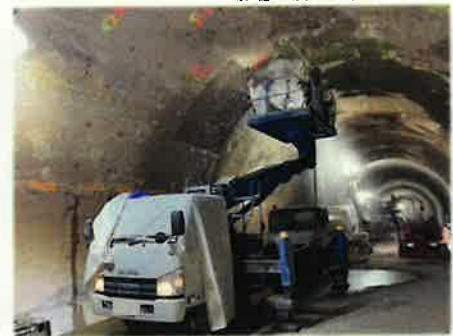
[ウォータージェットによるはつり状況]

はく落対策工

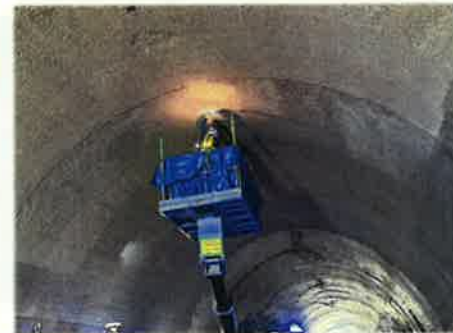
[はく落防止剤塗布作業状況]

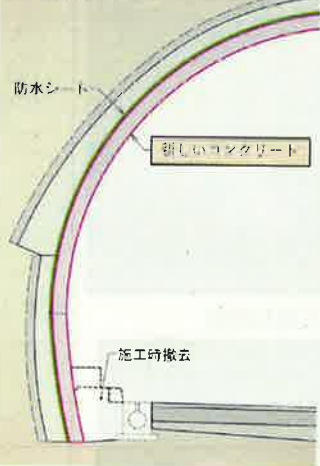
※ 覆工コンクリート表面からの影響が深い箇所

【内巻補強工】

内巻補強工

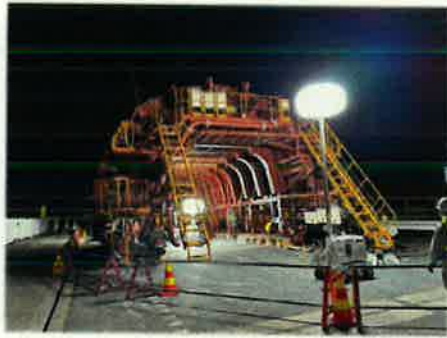
【セメント組み立て】

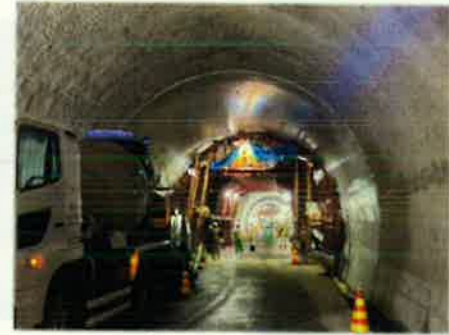
【コンクリート打設状況】

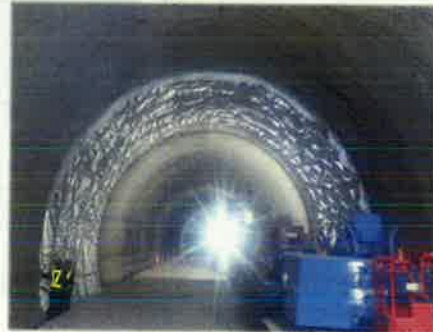
【防水シート設置状況】

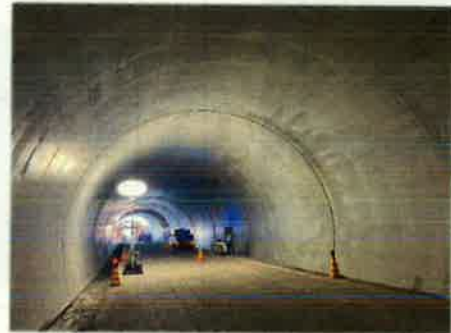
【コンクリート打設後】

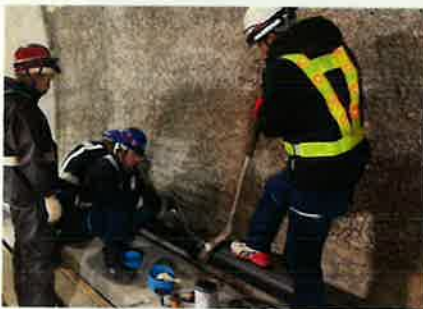
【配水本管 施工中】

トンネル非常用設備工

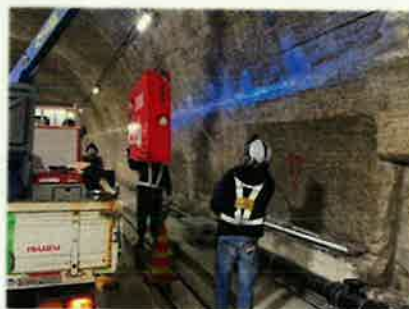
【消火栓 施工中】

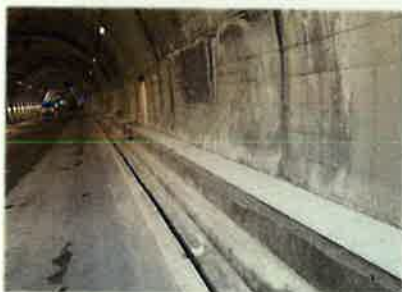
【配水本管 施工後】

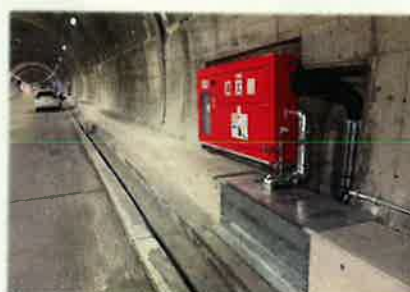
【消火栓 施工後】

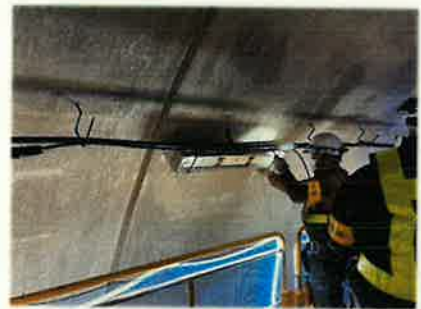
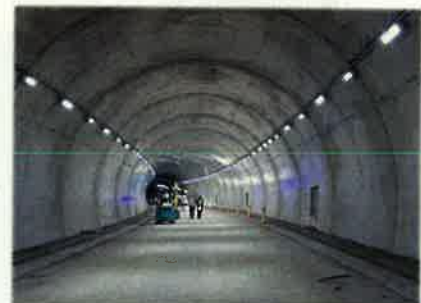
【施工中】

【施工後】

トンネル照明仮設工

解除後車線規制により本復旧を行います。

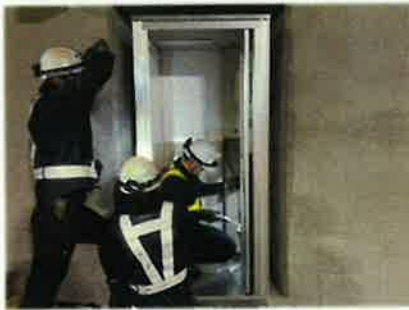
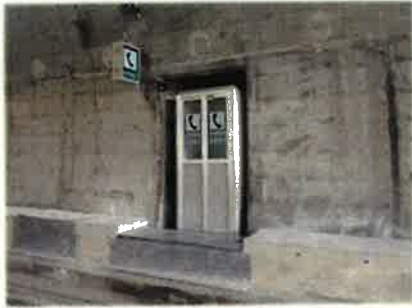
【施工中】

【施工後】

トンネル非常電話設備工

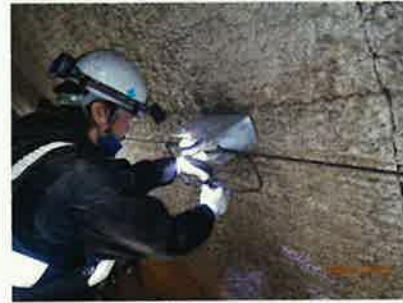
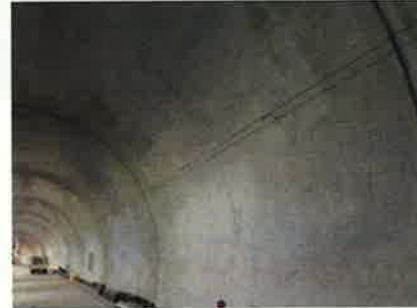
【施工中】

【施工後】

ラジオ再放送設備工

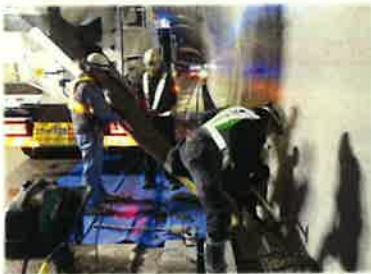
【監査廊復旧状況】

円型水路等復旧

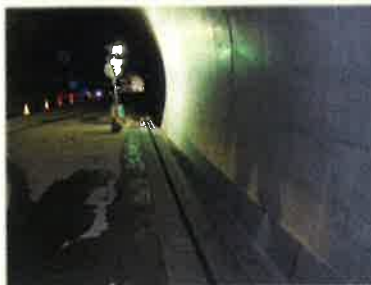
【円型水路復旧】

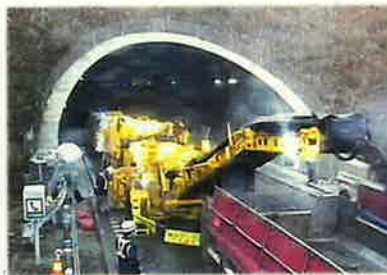
【路面切削（剥ぎ取り）状況】

舗装等復旧

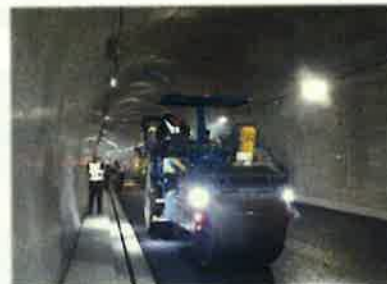
【舗装転圧状況】

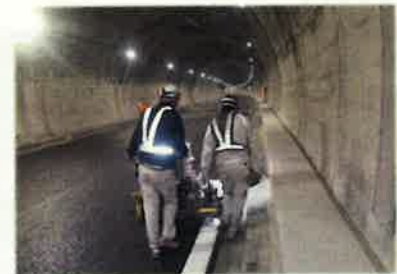
【路面標示施工状況】

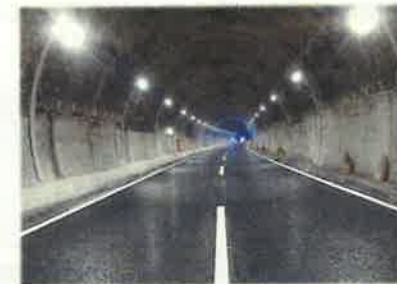
【舗装等復旧】
